مئذنة عنه الأثرية

تركيبها وصيانتها

الدكتور عبدالستار العزاوي
خبير الصيانة / رئيس الهيئة المشرفة

١٤١٣ هـ / ١٩٩٢ م

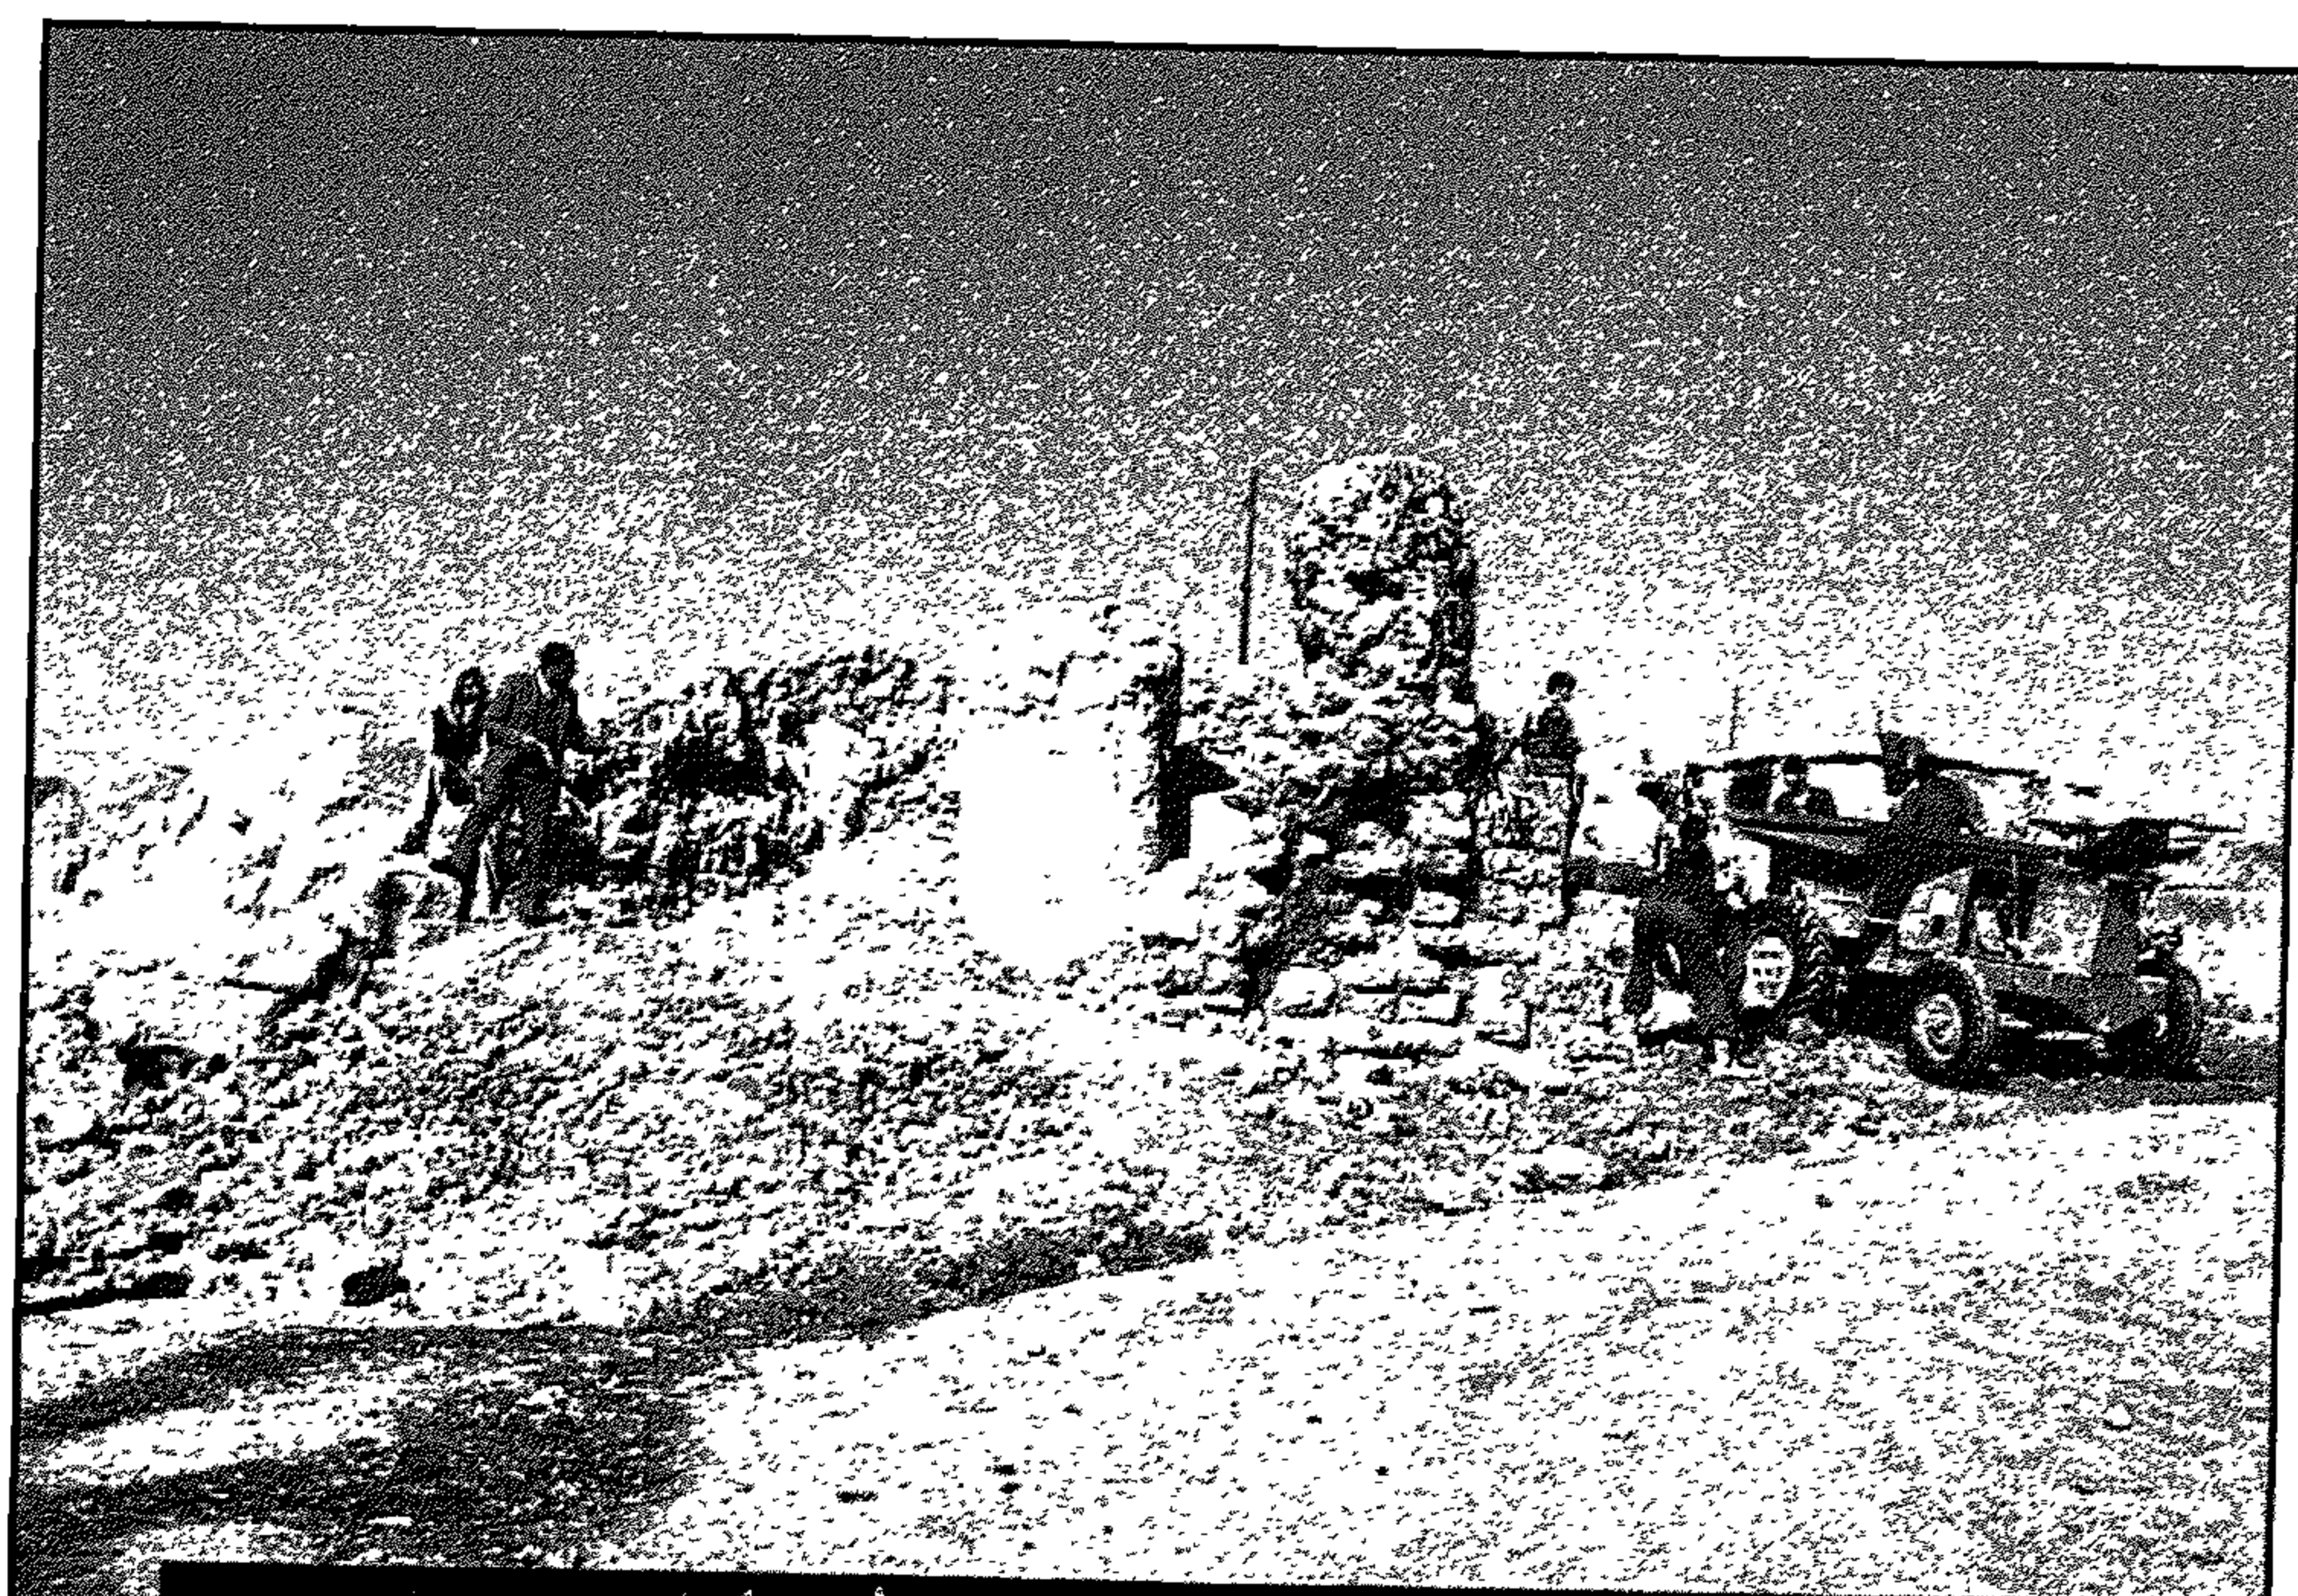
(صورة رقم ٢) التنقيب الانقاذي لمنطقة جامع مدينة بلد (بلط) حيث كنتُ مشرفاً للمشروع ومتابعة مواقعه.

آثار مدينة بلد (بلط) وخاصة منطقة الجامع، يصفها المقدسي (بلد غرير الدخلة كثيرة القصور حسنة البنيان من جص وحجر فرجة الاشواق والجامع وسط البلد،^(١٠) حيث ظهر خلال التنظيف السريع المحراب بارتفاع حوالي (٨٠) سم، وبقايا أعمدة في الوسط (بيت الصلاة)، وقواعد وأجزاء لدعائم مربعة خارجية وجزء من الجدار المبني من الحجر المحلي ذلك بتاريخ ٢٧/٢/١٩٩٠م. كما ظهر لنا خلال التنقيب الانقاذي السريع تجويف (خسف) من المحتل أقبية، سرداب، كهريز في جانب الجامع الشرقي. (صورة رقم ٢)

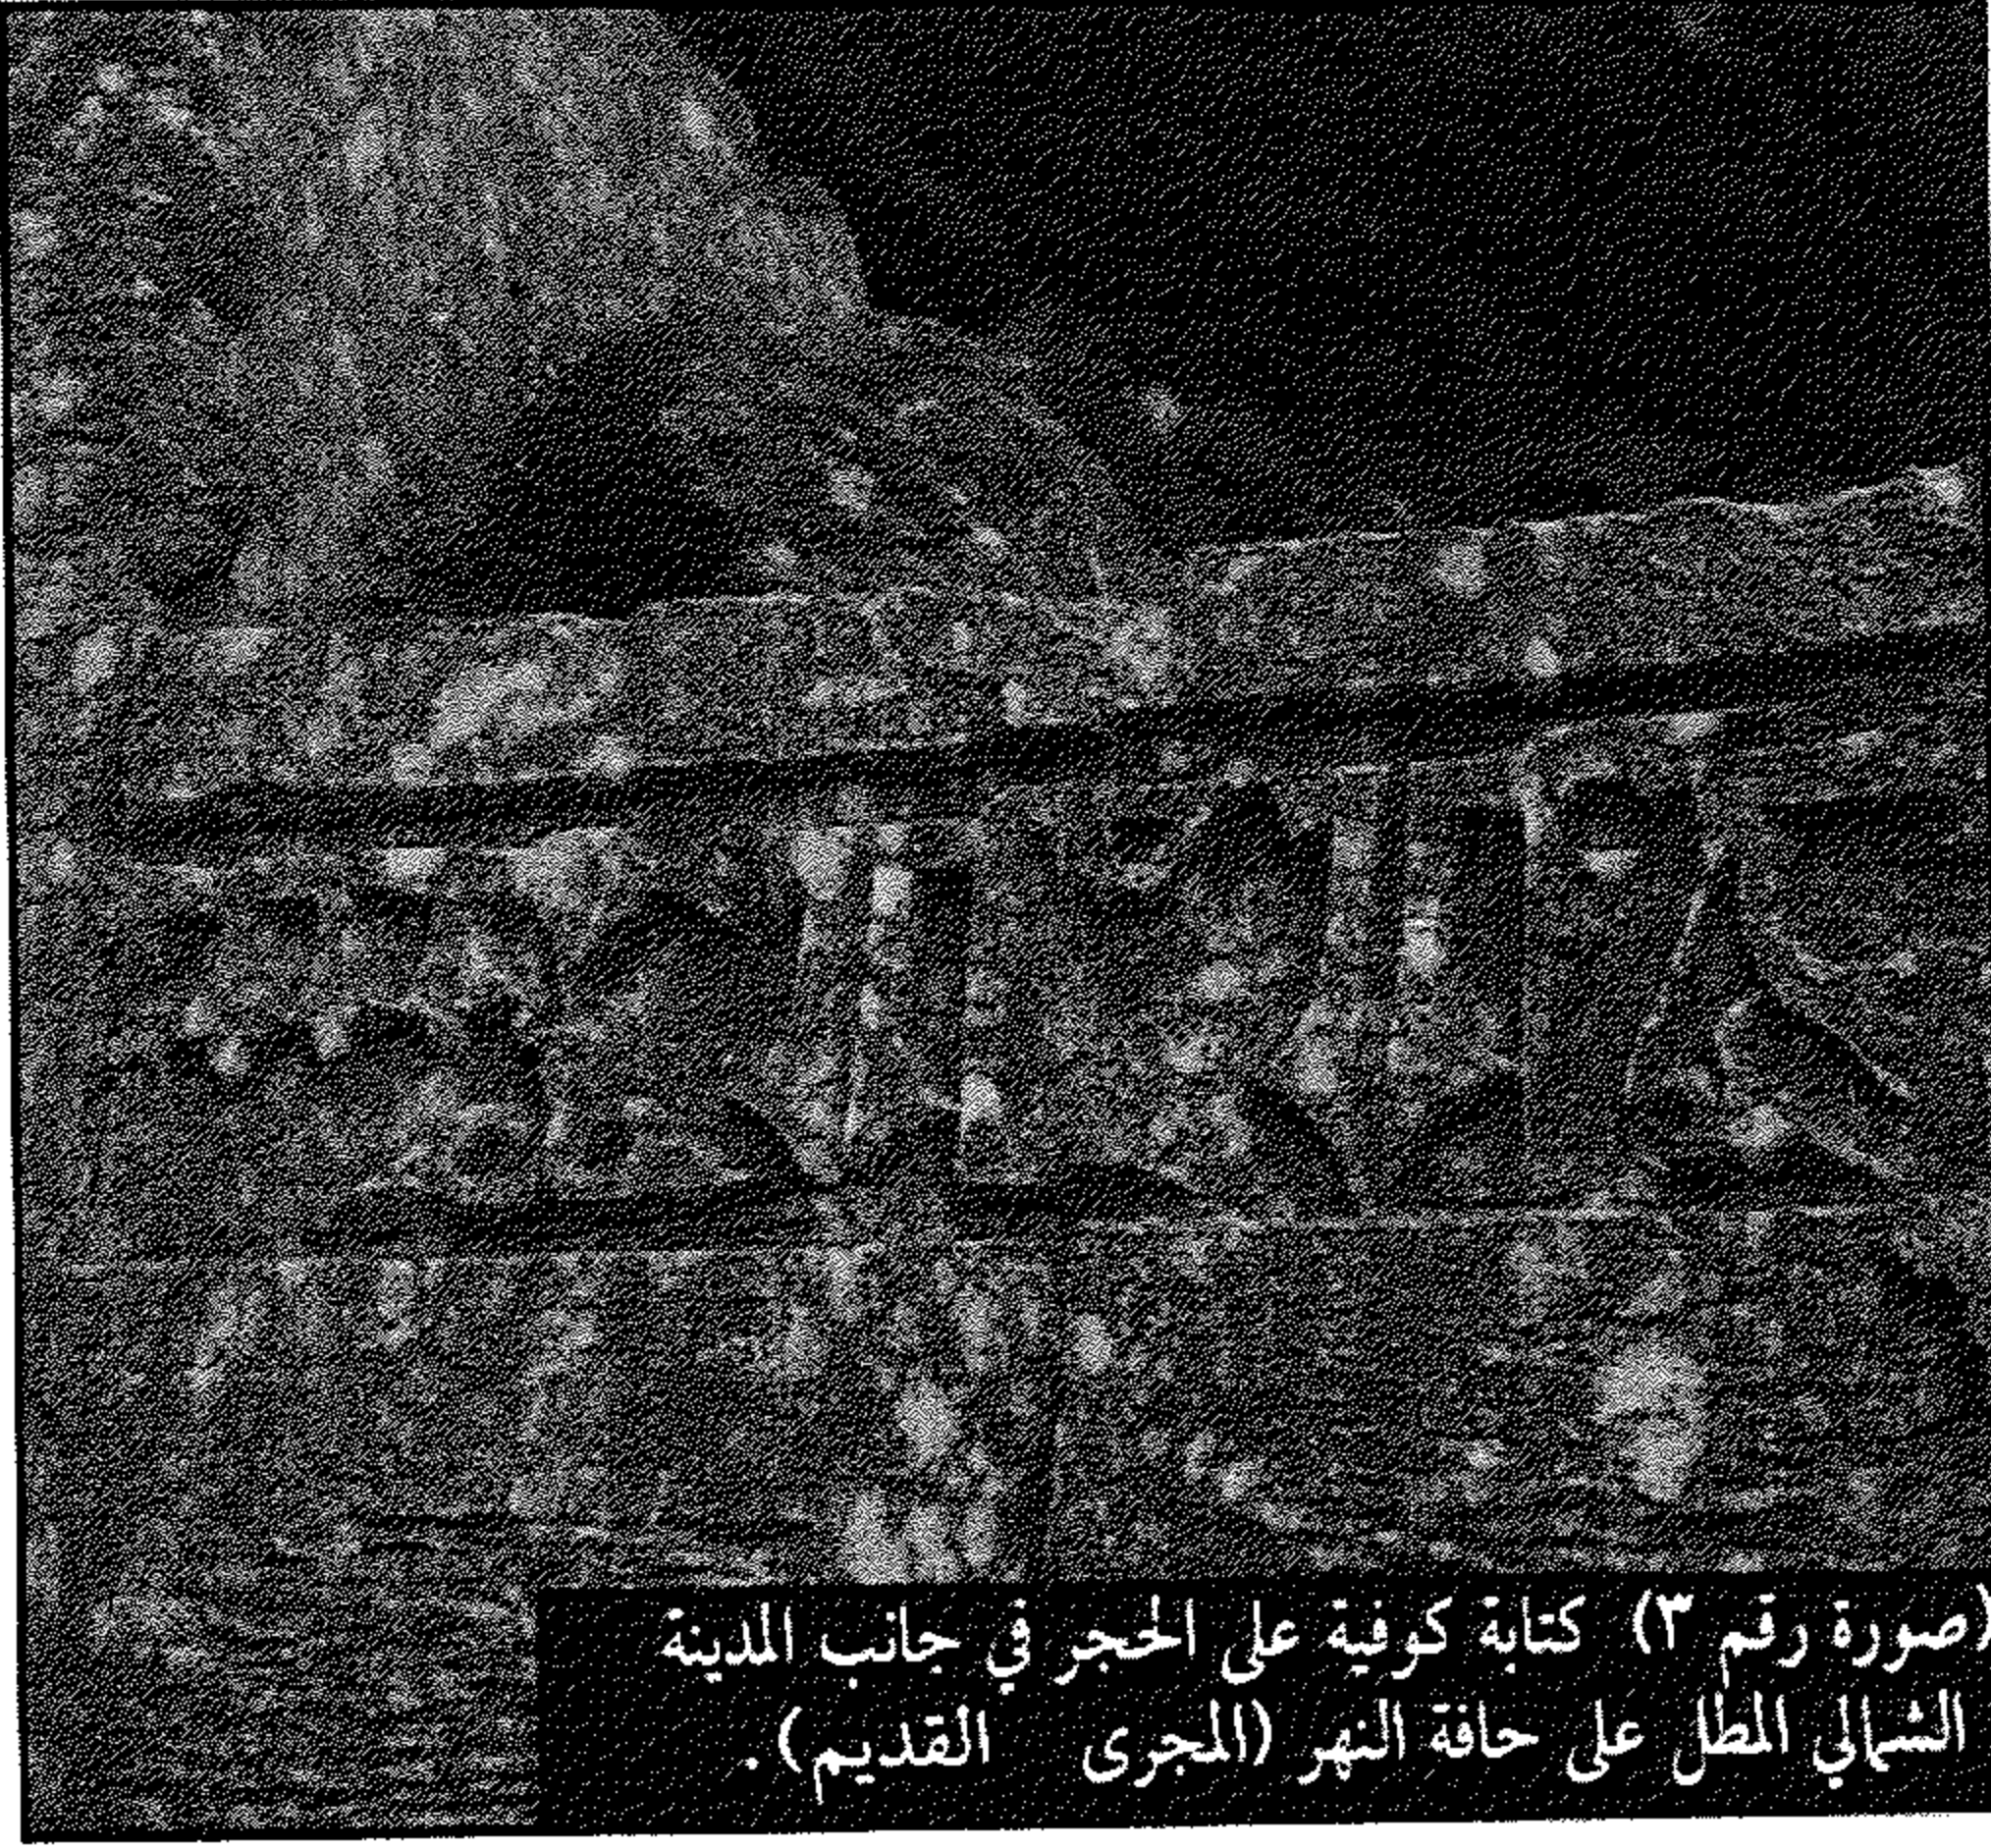
(صورة رقم ٣) كتابة كوفية على الحجر في جانب المدينة الشمالي المطل على حافة النهر (المجرى القديم).

الجامع (احتمال دار الإمارة)، وأطلعت لمعرفة تفاصيل مدينة بلد على أجزاء من السور الخارجي، بقايا أبراج (كتل) مدخل أو مداخل السور وغرف الحرس، ويبدو لأول مرة للمدينة سور خارجي وداخلي بينهما خندق. (صورة رقم ٣) والاطلاع

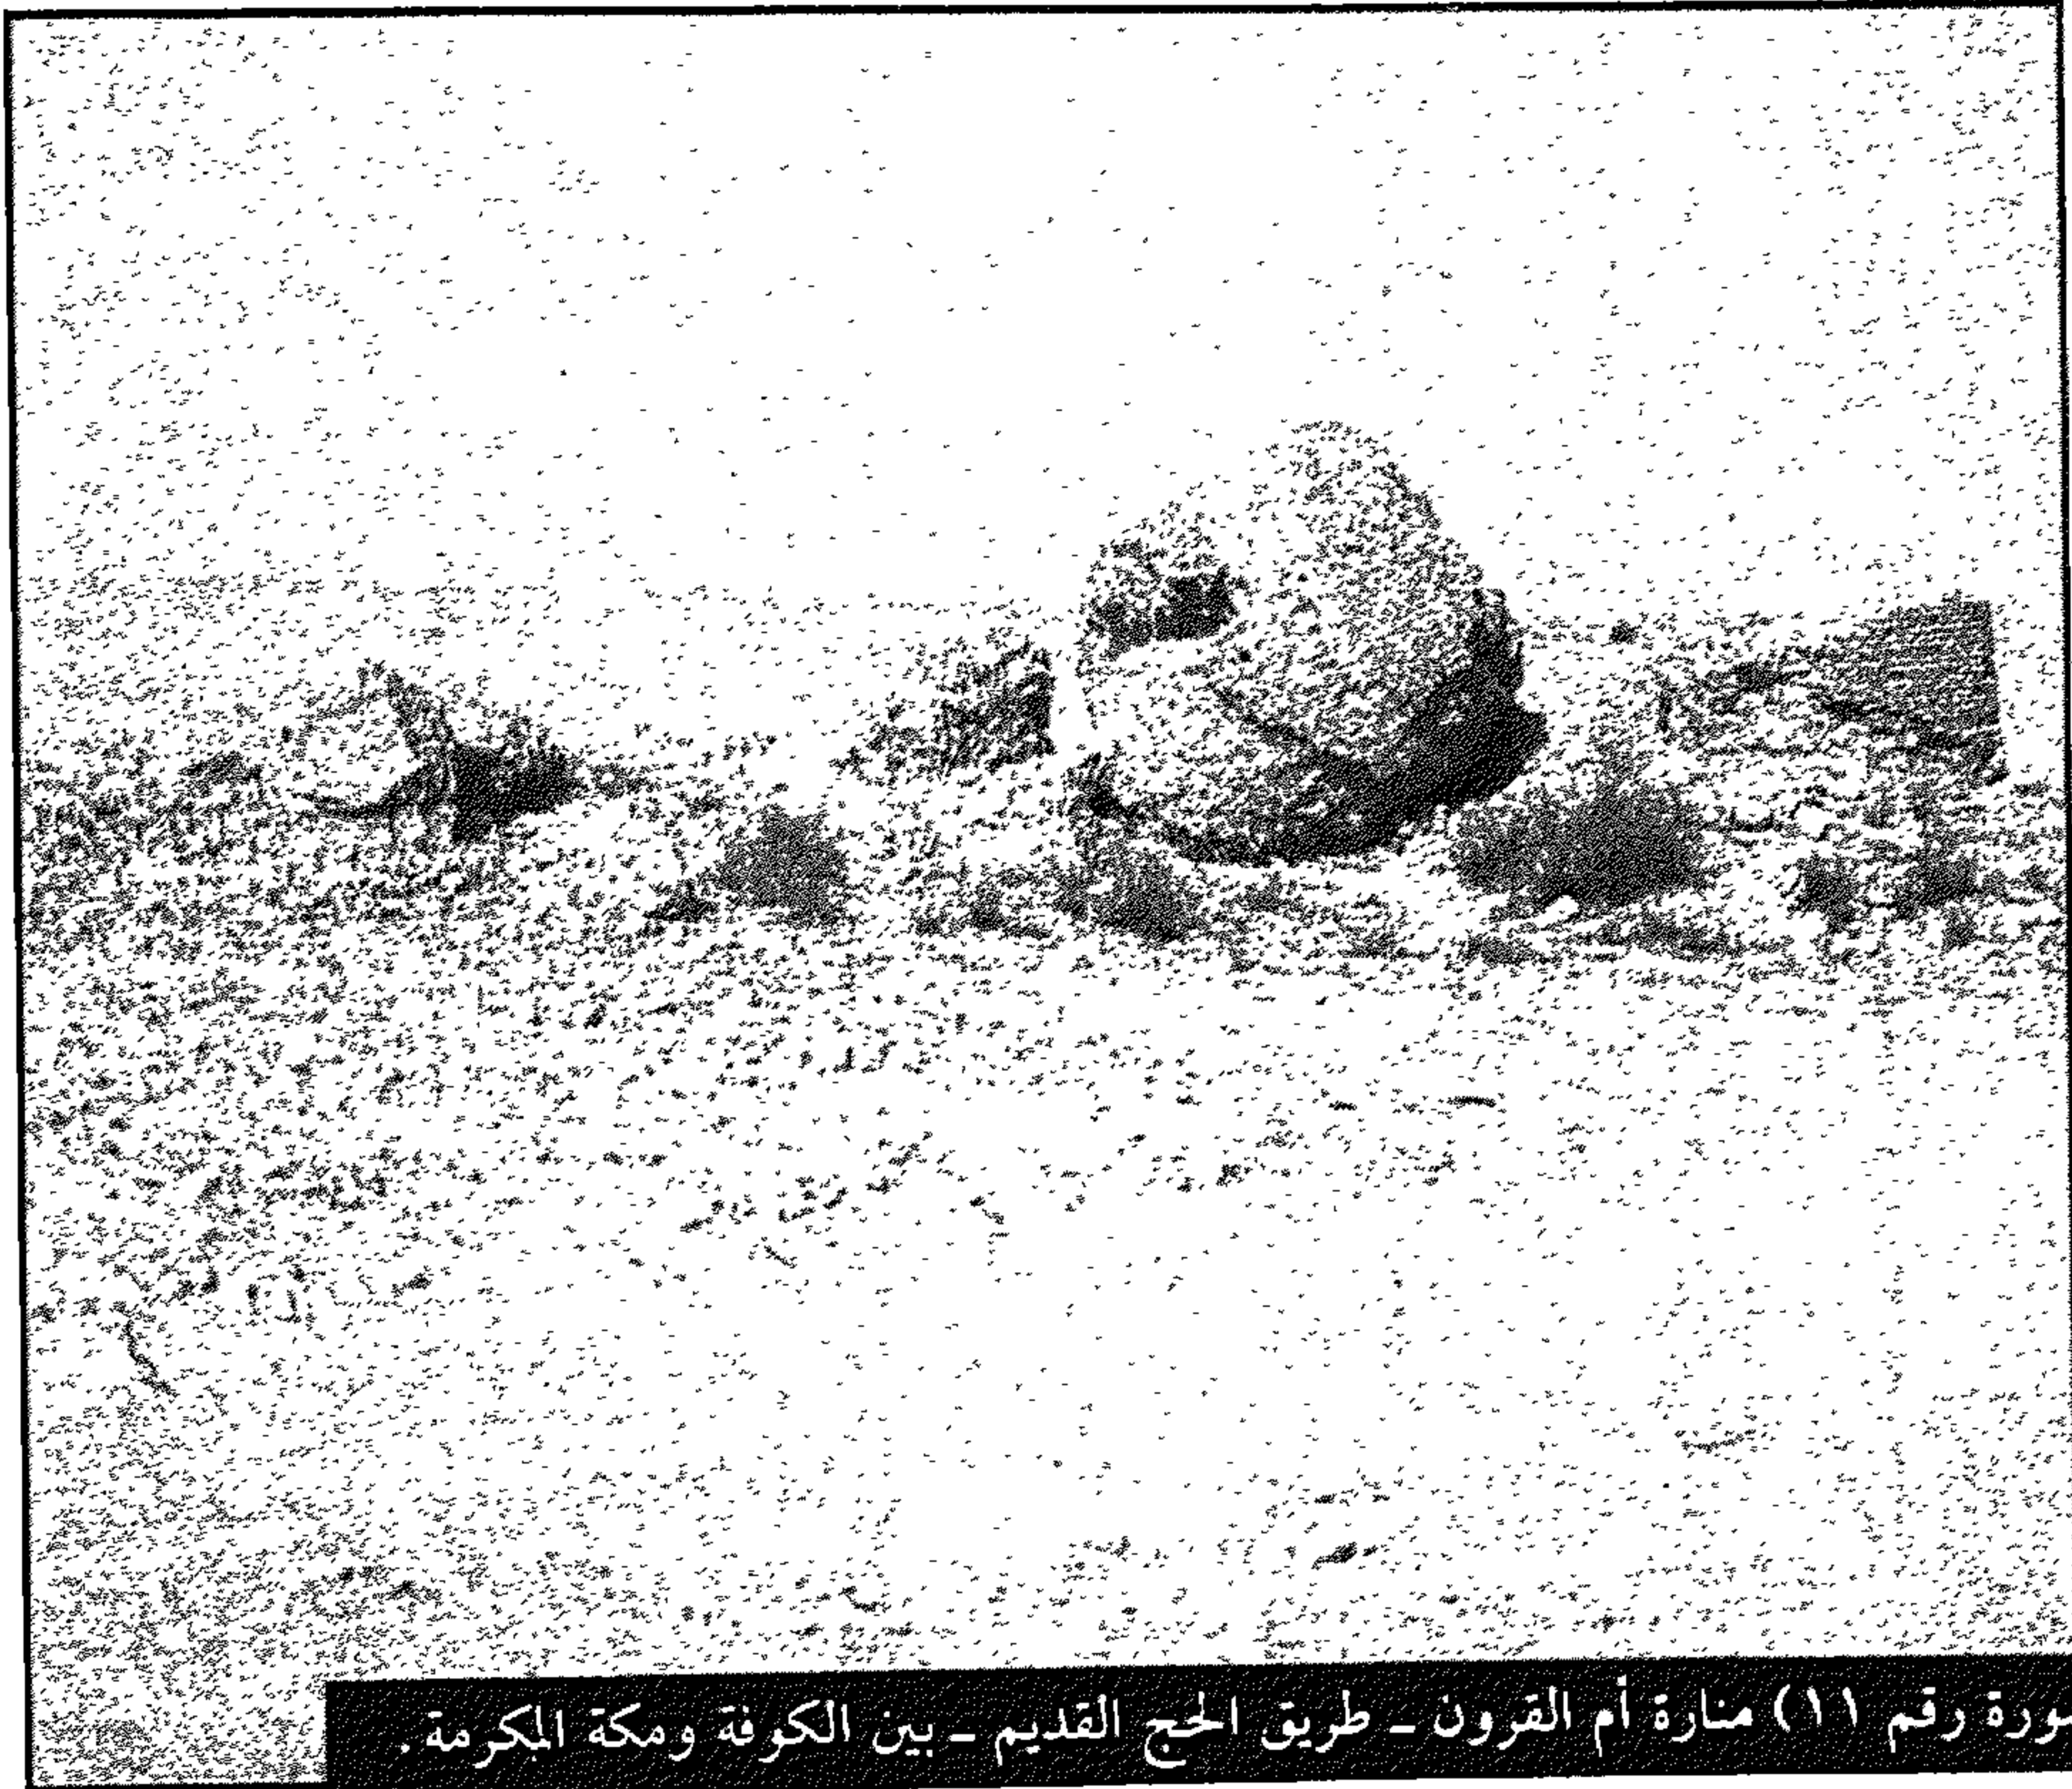
(صورة رقم ١١) منارة أم القرون - طريق الحج القديم - بين الكوفة ومكة المكرمة.

مضمن الشكل، ثم أعلاها مدور الشكل، والله أعلم^(٢٦). وعن منارة أم القرون يذكر ابن جبير: (هي منارة في بيداء من الأرض لا بناء حولها قد قامت في الأرض كأنها عمود مخروط من الآجر)^(٢٧). وعند ابن بطوطة: (منارة في بيداء من الأرض بائنة الارتفاع مجللة بقرون الغزلان ولا عمارة حولها)^(٢٨). (صورة رقم ١١)

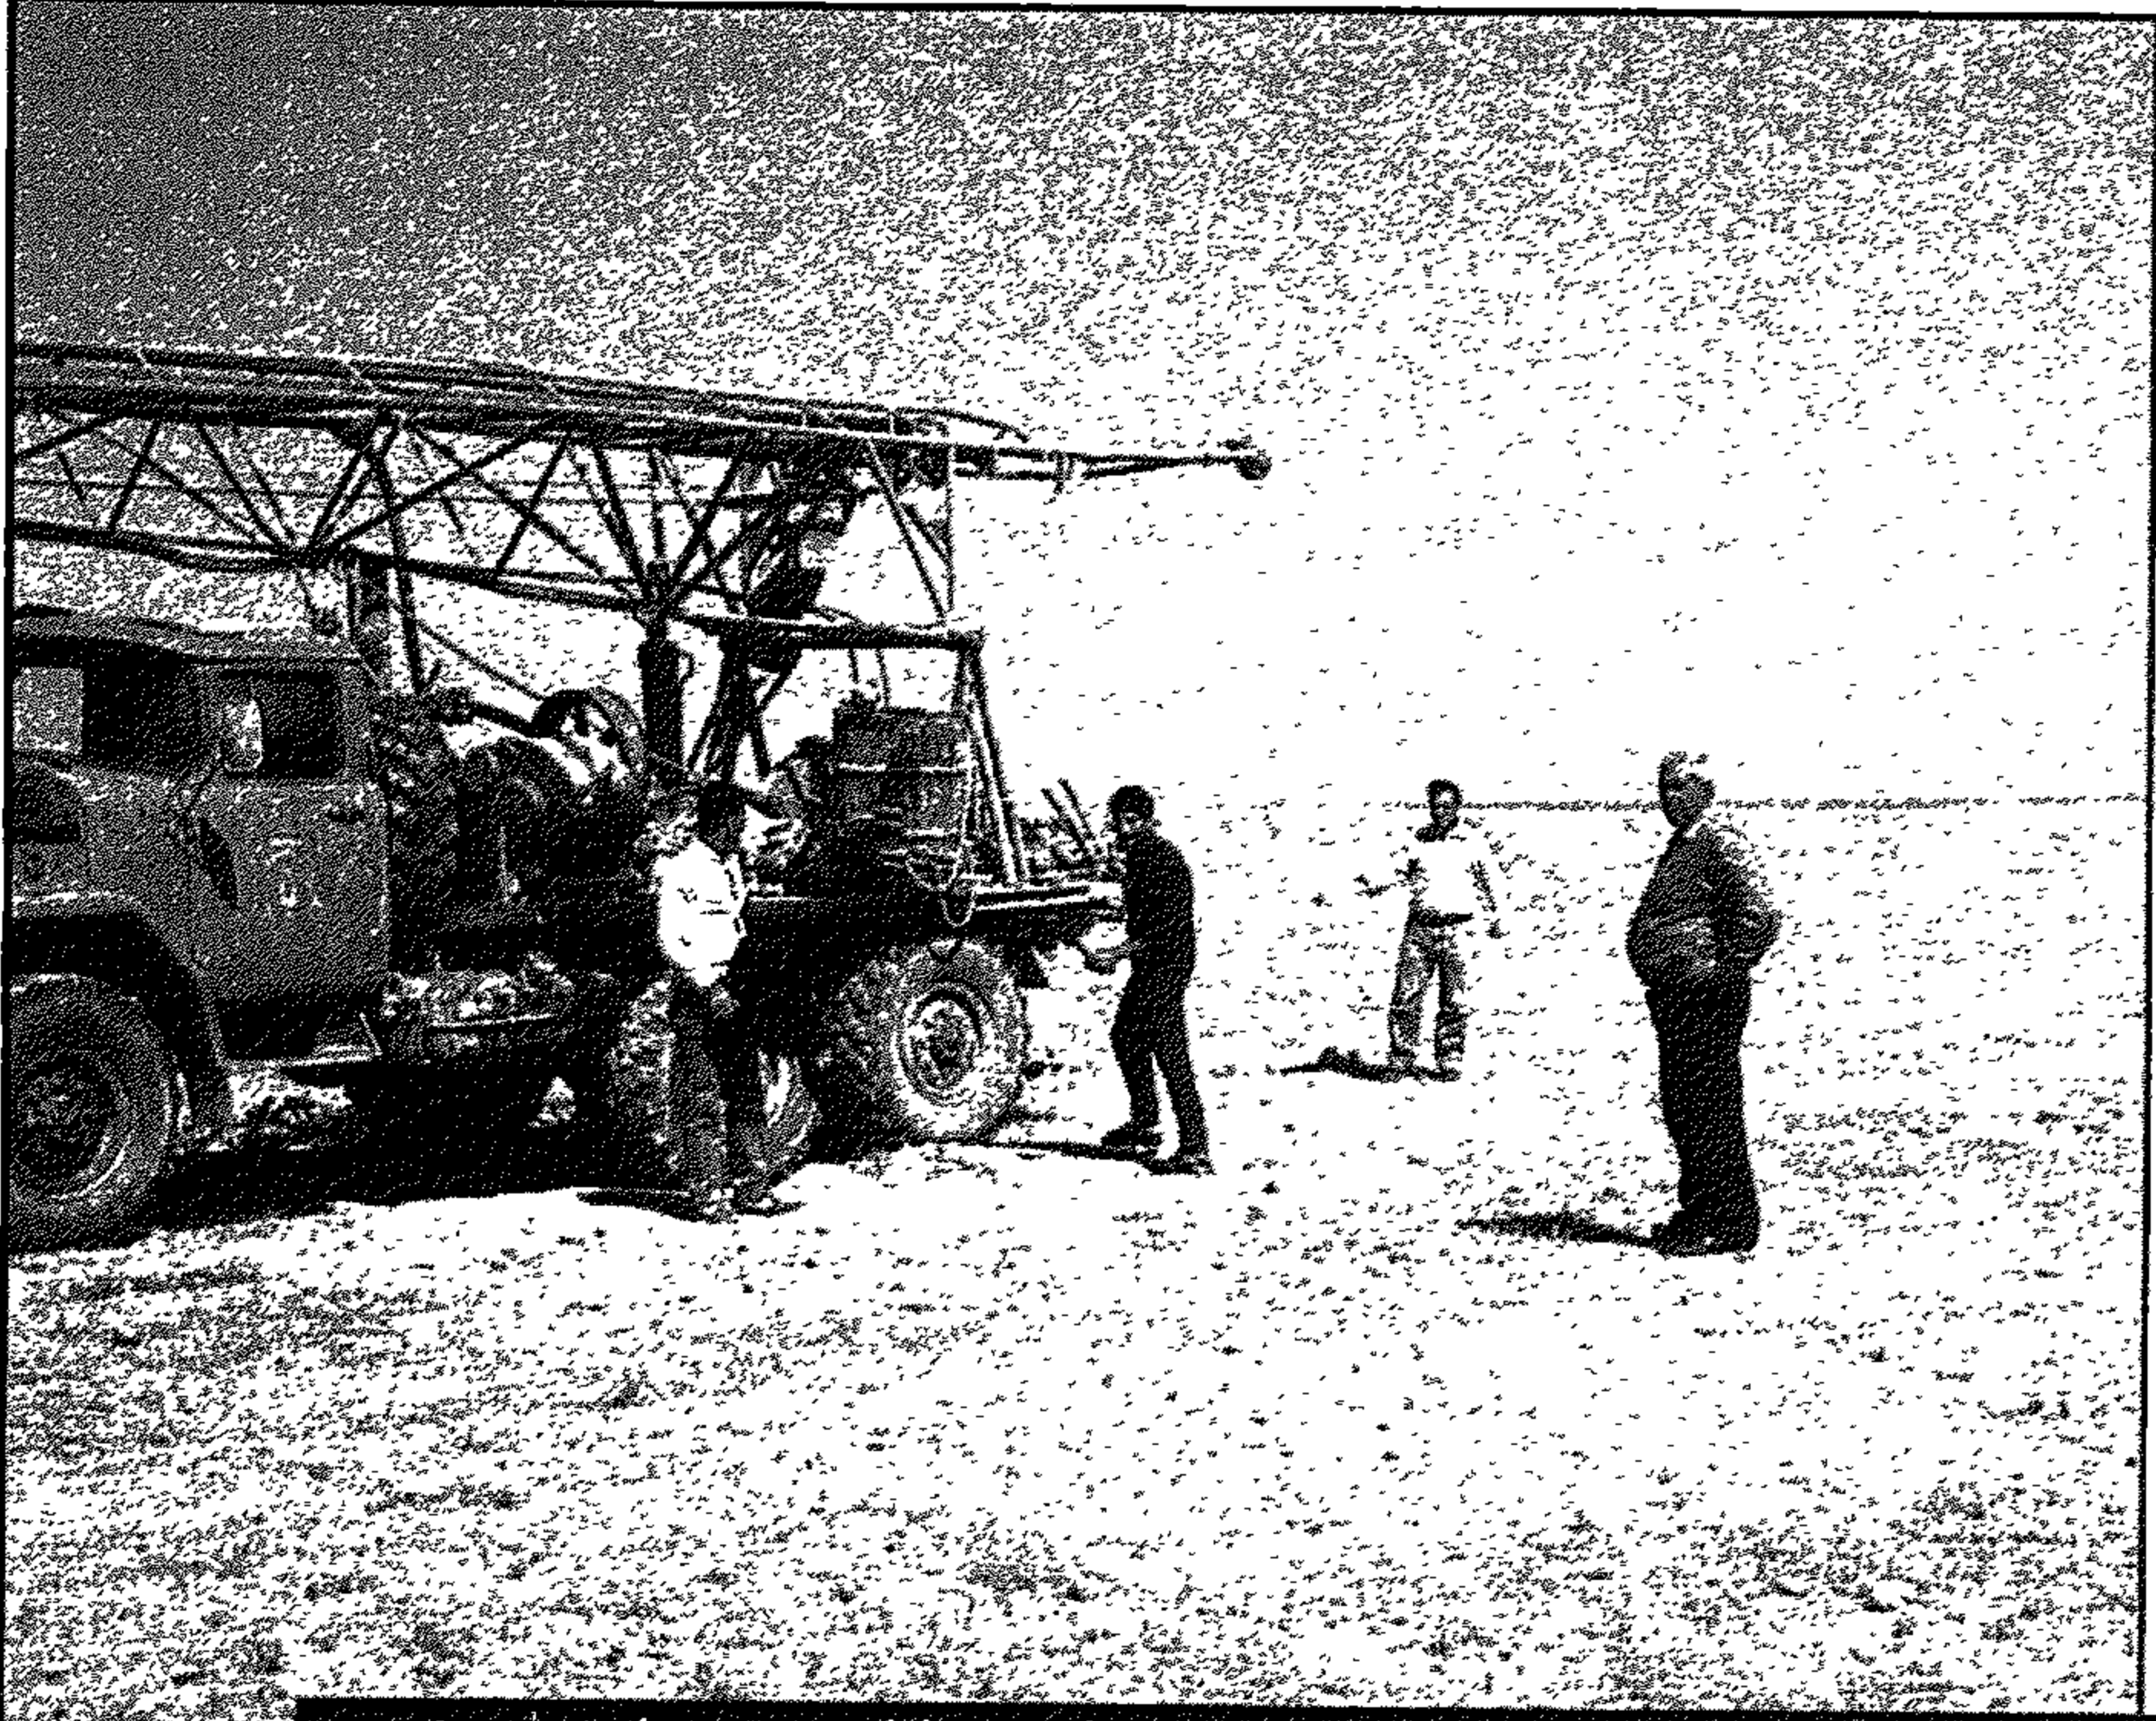
(صورة رقم ٢٤) توضيح اختيار الموقع الجديدة لمثدنة عنه والمباشرة بفحص التربة ١٩٨٩ ويظهر المؤلف في تحديد المكان مع أعضاء الهيئة.

تسليم وتسلم الموقع بين الهيئة المشرفة والمقاول وذلك بتاريخ ١٢/٩/١٩٨٨ وتحديد النقطة (على الأرض) التي سبق وأجريت فحوصات التربة فيها^(٩٢).

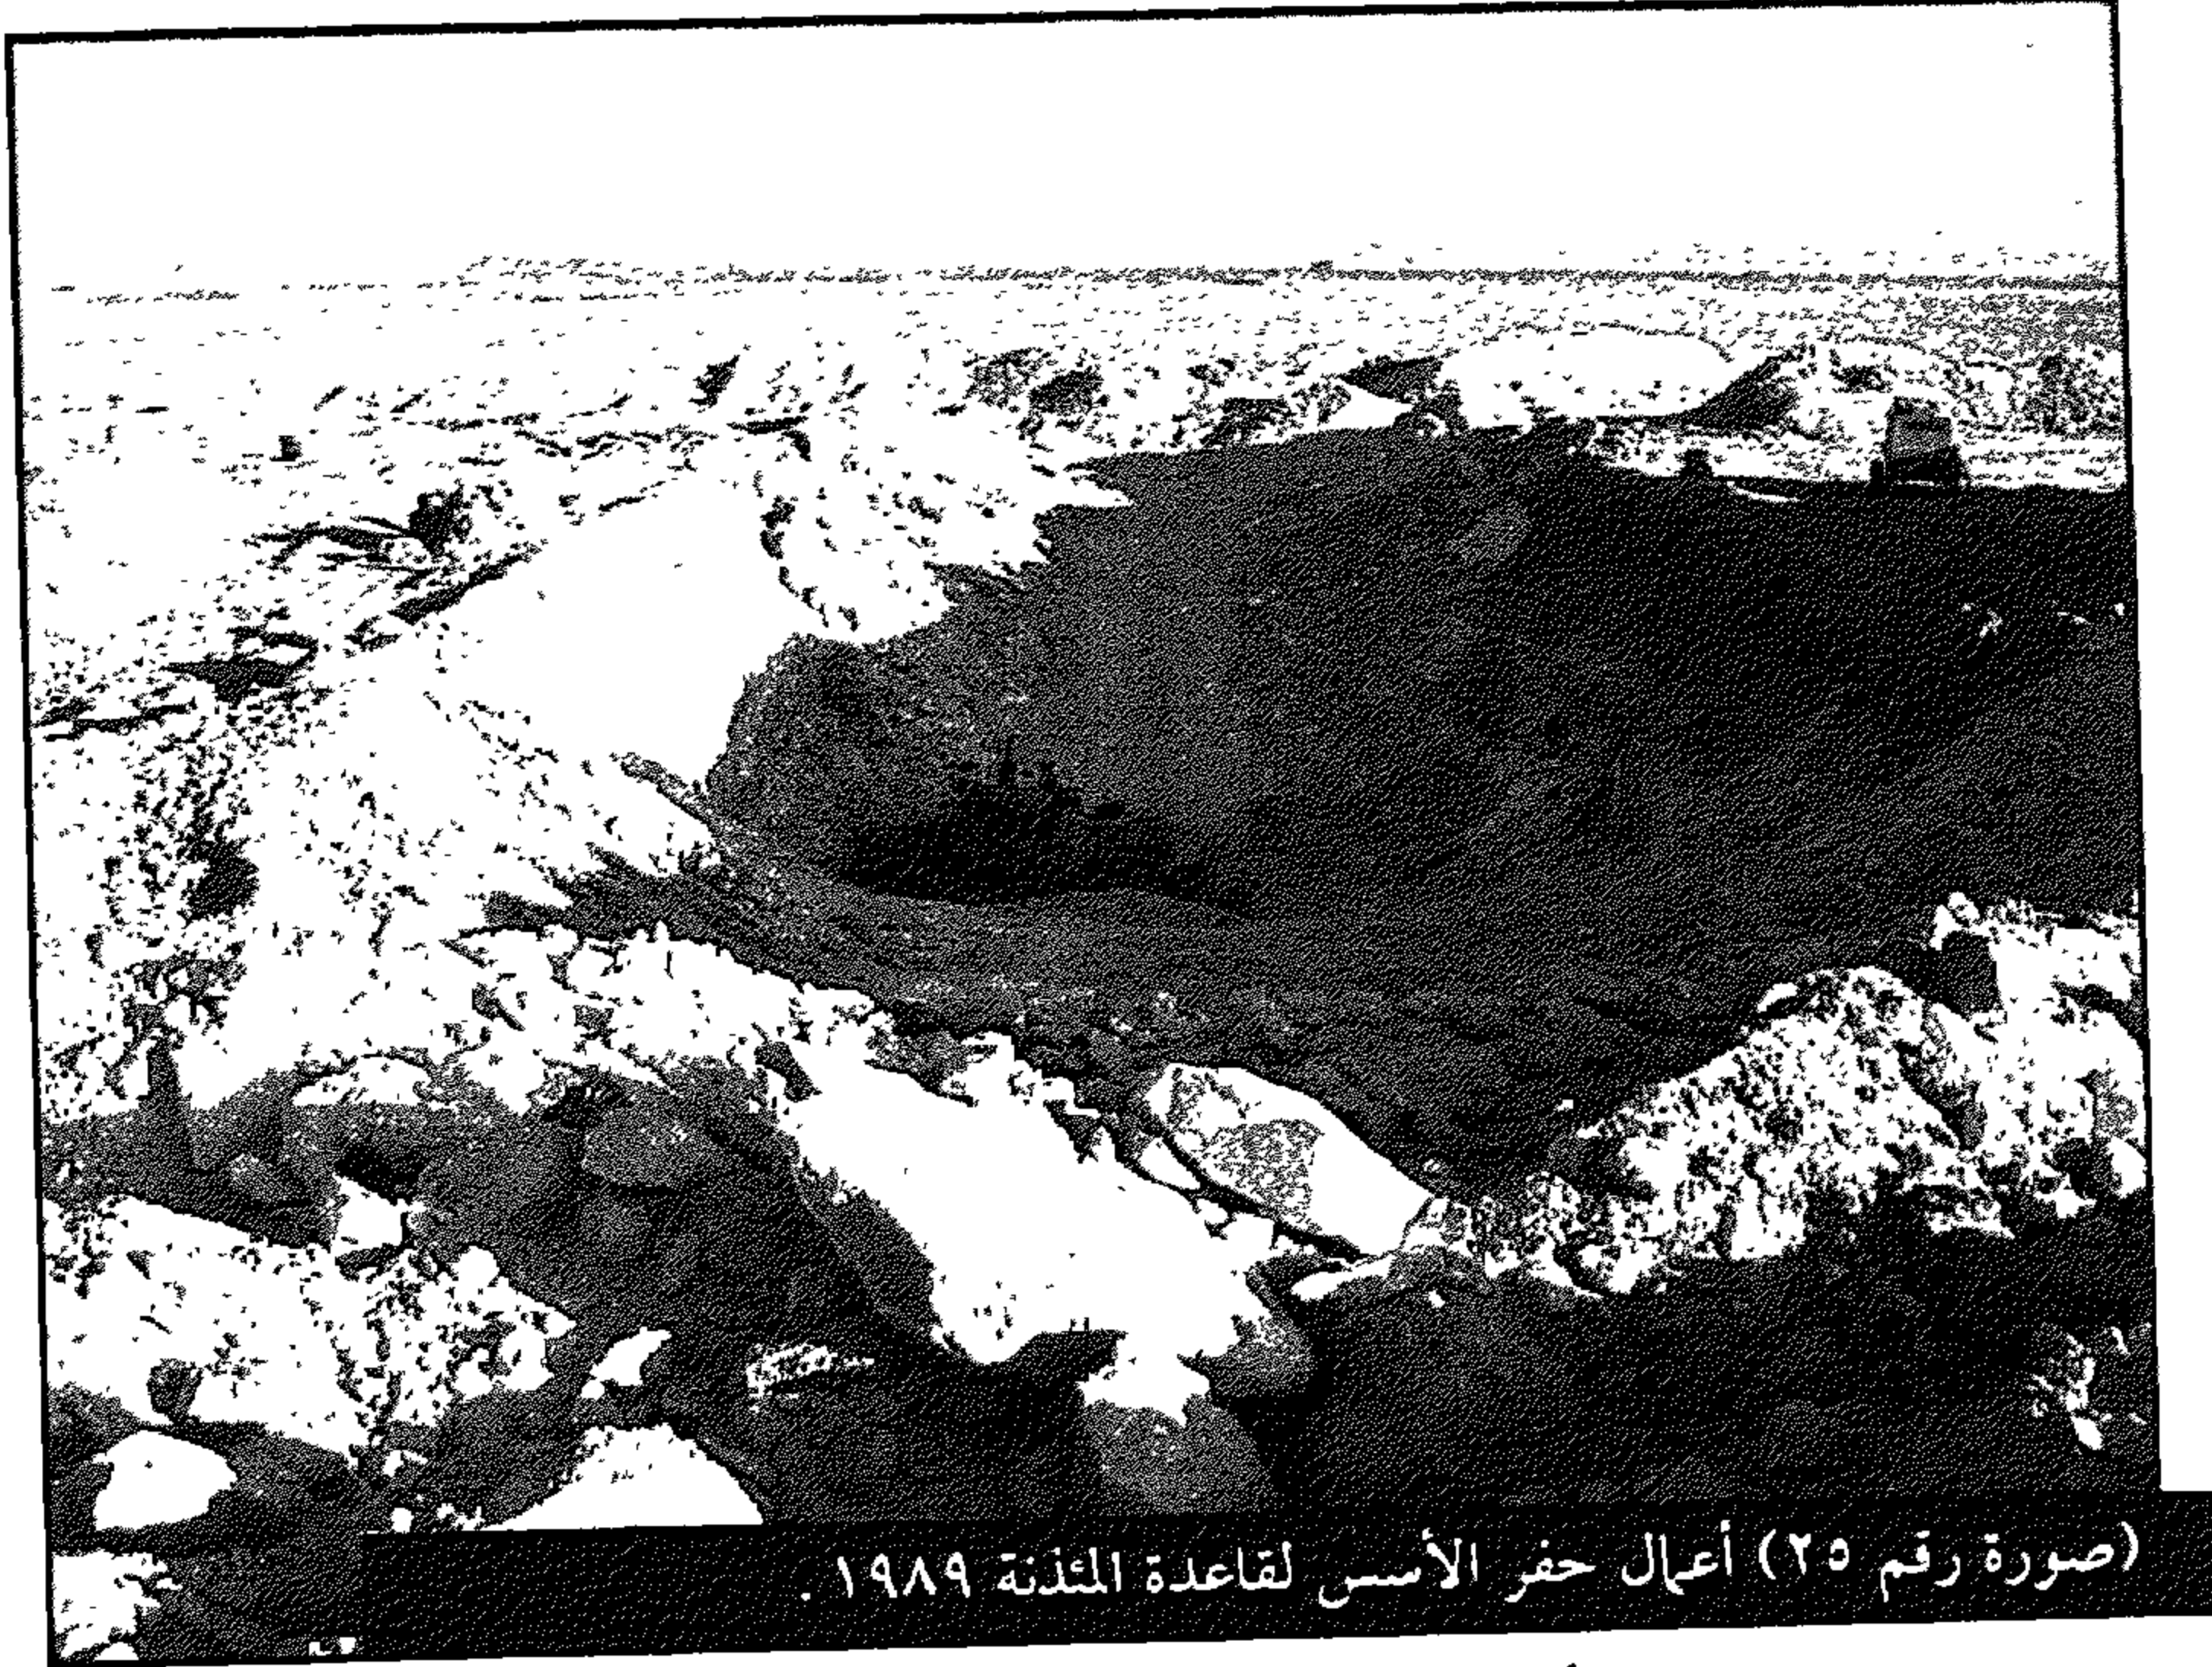
(صورة رقم ٢٥) أعمال حفر الأسس لقاعدة المئذنة ١٩٨٩ .

تم عمل حفرة الأسس (١٢×١٢×٦)م ونفذ المقاول «صبّة» للنظافة بسمك (٢٠) سم، ثم أحيل عمل الحقن لمقاول ثانوي (شركة جان باكوس) بكتابتنا المرقم ٦٧٣ في ١٠/١٠/١٩٨٨ . وقامت الشركة بحفر (٤٩) بئراً منها (٢٩) بعمق (١٧)م و(٢٠) بئر بعمق أقل من (١٧)م وانتهت العملية بتاريخ ٢٣/١/١٩٨٩ ، والتنفيذ يشمل حقن البئر بالاسمنت المقاوم وإضافة نسبة من مادة الصوديوم (كيلو واحد لكل ٥٠ كيلو اسمنت). هدفها ملء الفراغات بتلك الأعماق خوفاً من حصول هبوط لقاعدتها فأصبح العمق (١٧+٦=٢٣)م تحت الأرض كمعدل قبل بناء القاعدة (٢٠٠) المربعة والمثمثة . (صورة رقم ٢٦)

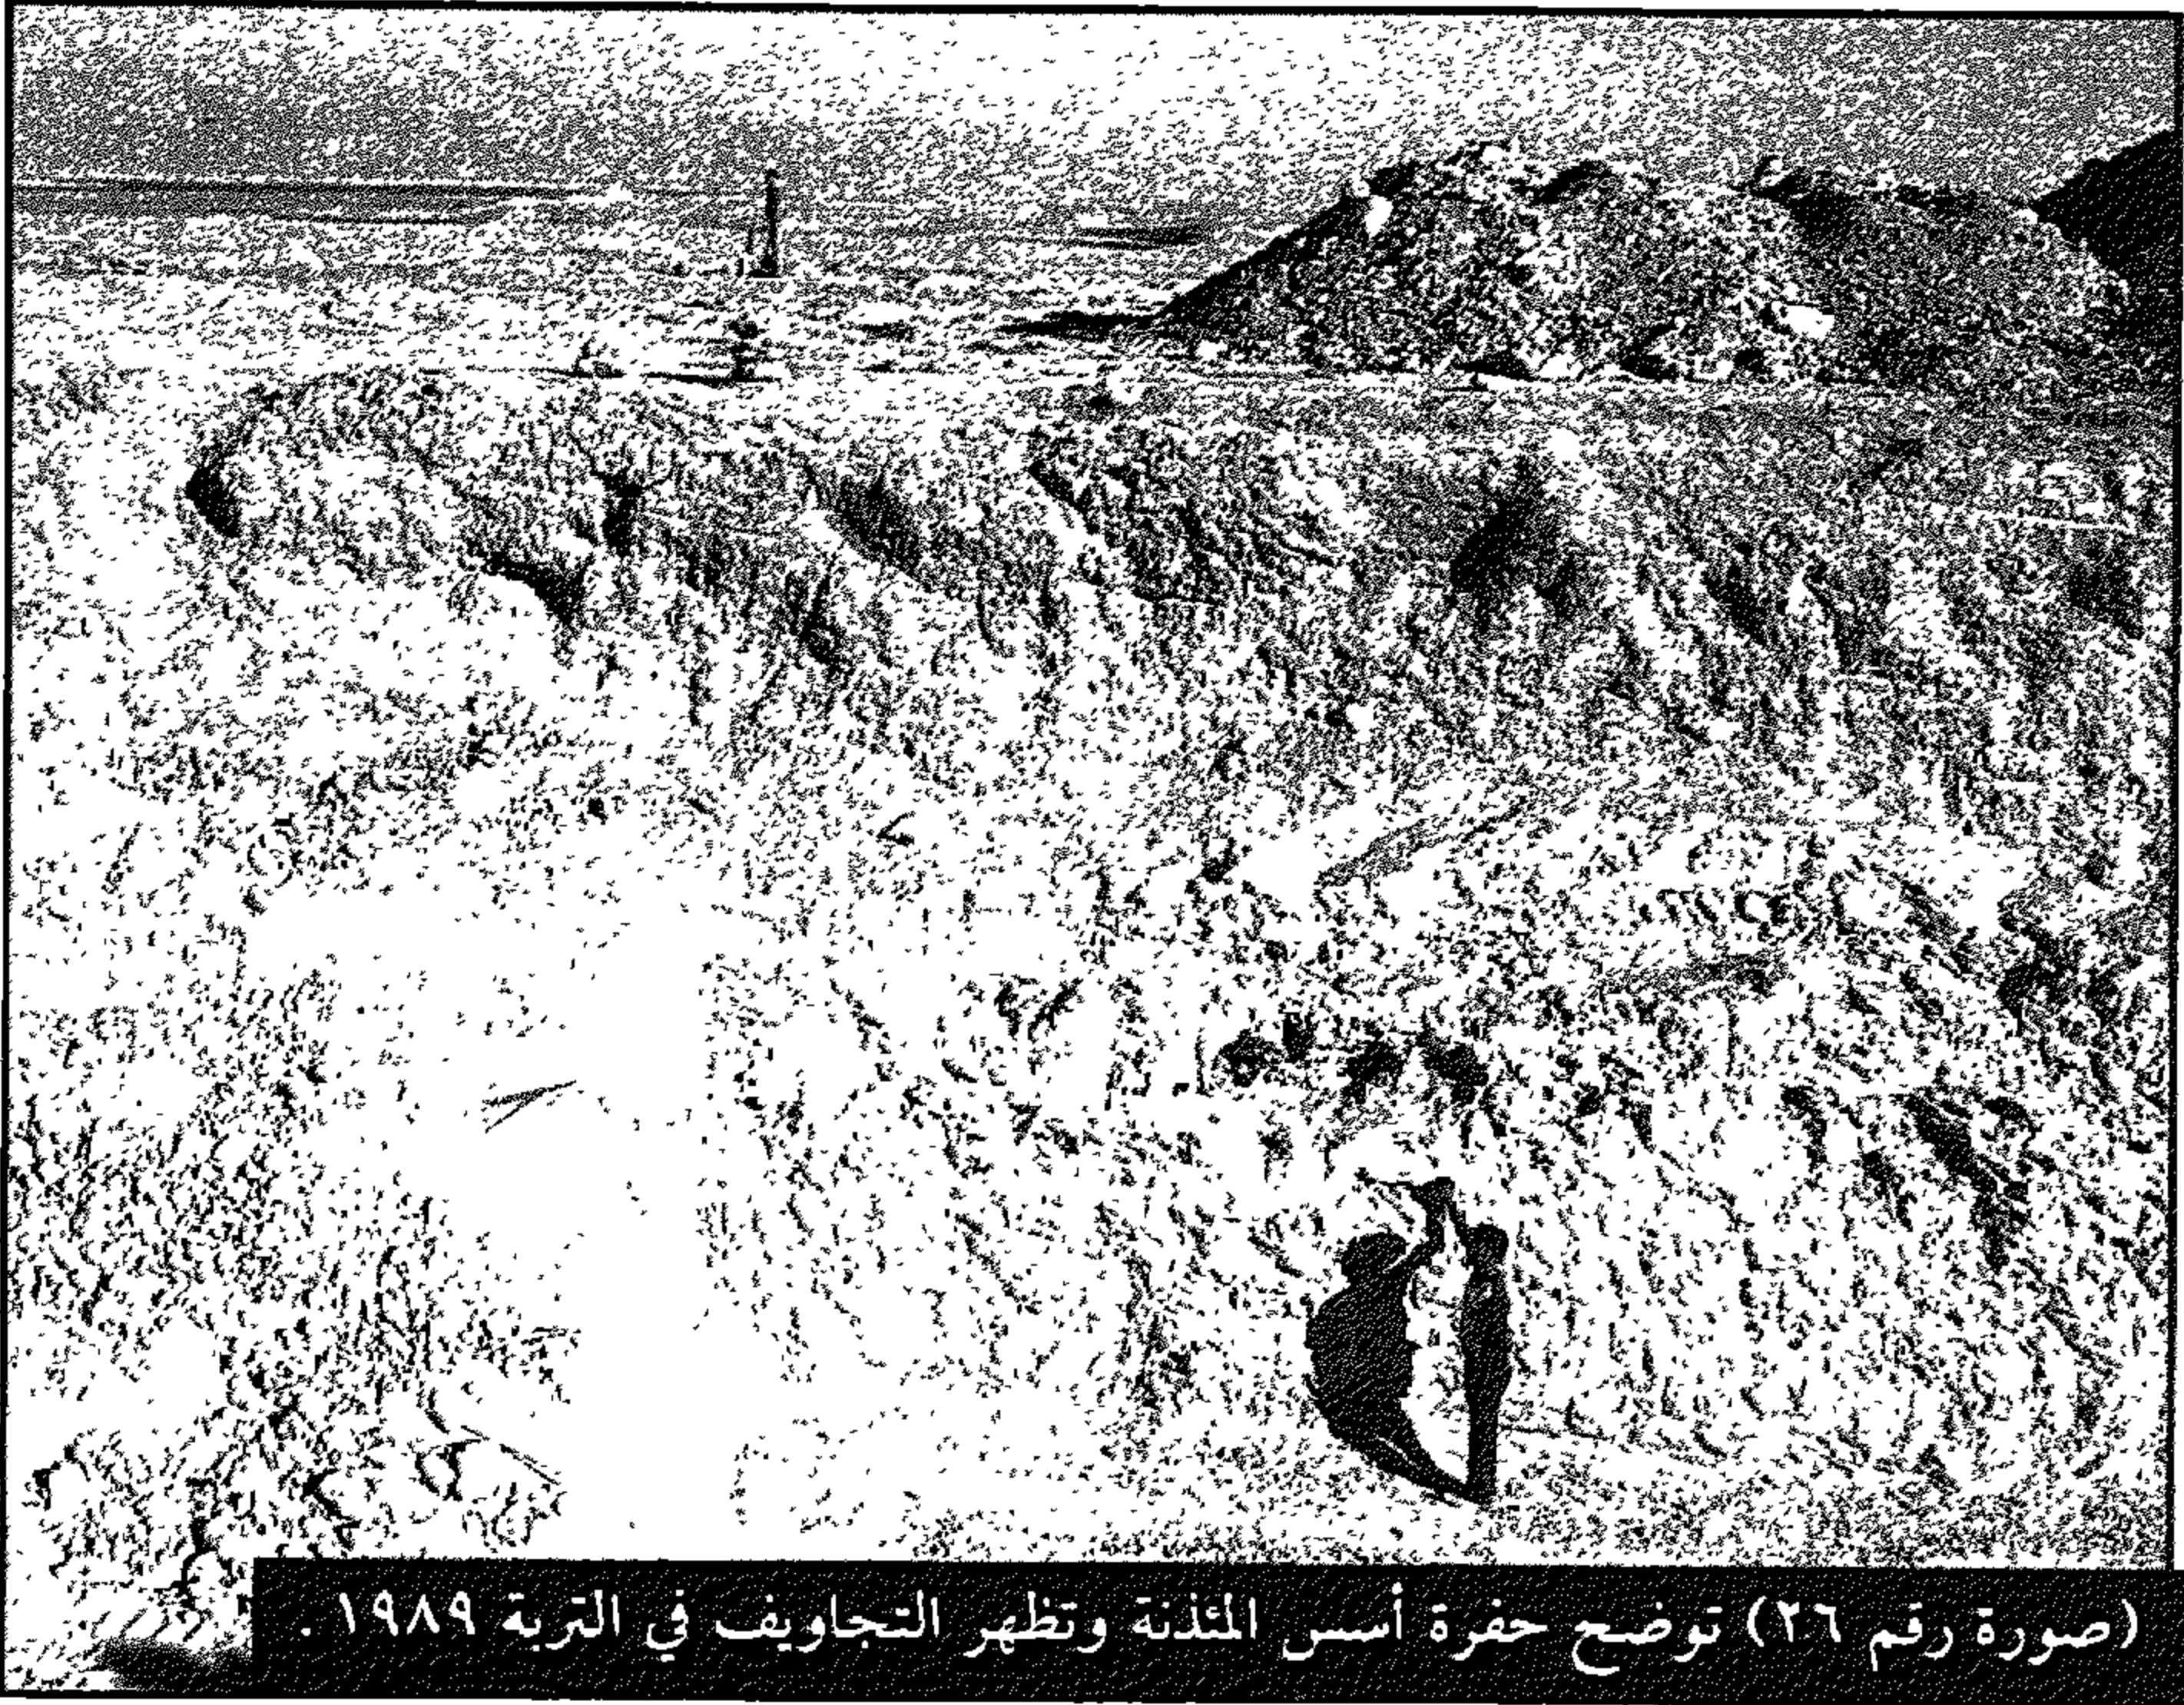
(صورة رقم ٢٦) توضح حفرة أسس المئذنة وتظهر التجاويف في التربة ١٩٨٩ .
